ชื่อฝาย **ชื่อลำน้ำ** **เหมืองกลาง** **ลำน้ำสาขาของ** **แม่จอก/แม่น้ำยม** **ประเภทลำน้ำ** **ลำเหมือง** **วันที่สำรวจ** 2 ก.ค. 68  
**หมู่บ้าน หมู่ที่ 2 บ้านนวม** **ตำบล หัวทุ่ง** **อำเภอ ลอง** **จังหวัด แพร่**  
**ก่อสร้าง เมื่อปี พ.ศ.** **อายุฝาย มากกว่า 20 ปี** **หน่วยงานรับผิดชอบ** **อบต.หัวทุ่ง** **ออกแบบเอง**

**ผลการตรวจสอบสภาพฝาย**

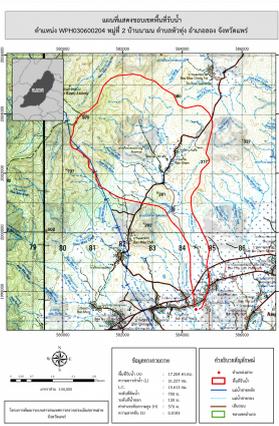
<p><b>ข้อมูลพื้นที่รับน้ำของฝาย</b>            A = 17.2 ตารางกิโลเมตร            L = 31.23 กิโลเมตร            LC = 15.61 กิโลเมตร            H = 570 เมตร            s = 0.02            c = 0.25            I = 40 มิลลิเมตร/ชั่วโมง            Return period = 100 ปี            อัตราการไหลสูงสุด = 47.83 ลบ.ม./วินาที</p>	<p><b>สภาพโดยรวมของฝาย</b>            เป็นฝาย คสล. ในความรับผิดชอบของ อบต.หัวทุ่ง อายุฝายมากกว่า 20 ปี            มีสภาพในแต่ละส่วนดังนี้ ส่วน Protection เหนือน้ำ : ไม่มี ส่วนเหนือน้ำ : ไม่มี ส่วนควบคุมน้ำ : สภาพปกติโดยรวมใช้งานได้ ส่วนท้ายน้ำ : สภาพปกติโดยรวมใช้งานได้ มีวัชพืชขึ้นน้อย ส่วน Protection ท้ายน้ำ : ไม่มี ระบบส่งน้ำ : สภาพปกติโดยรวมใช้งานได้ มีสภาพตะกอนหน้าฝาย : ปานกลาง</p> <p><b>แนวทางแก้ไขปรับปรุงเบื้องต้น</b>            มีสภาพโดยรวมปกติ ควรวางมาตรการขุดลอก และกำจัดวัชพืชตามเวลาที่เหมาะสม</p>
