ชื่อฝาย ทุ่งนาหมี่      ชื่อลำน้ำ แม่จอก      ลำน้ำสาขาของ แม่น้ำยม      ประเภทลำน้ำ ลำห้วย      วันที่สำรวจ 2 ก.ค. 68  
 หมู่บ้าน หมู่ที่ 3 บ้านหัวทุ่ง      ตำบล หัวทุ่ง      อำเภอ ลอง      จังหวัด แพร่  
 ก่อสร้าง เมื่อปี พ.ศ.      อายุฝาย มากกว่า 20 ปี      หน่วยงานรับผิดชอบ อบต.หัวทุ่ง      ออกแบบเอง

ผลการตรวจสอบสภาพฝาย

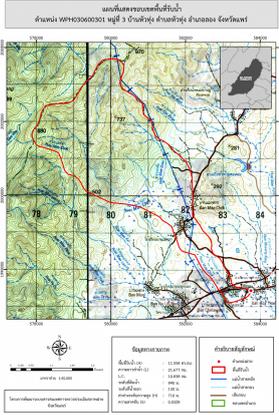
พื้นที่รับน้ำของฝายและข้อมูลประกอบ	สภาพโดยรวมของฝายและแนวทางแก้ไขปรับปรุงเบื้องต้น

<p><b>ข้อมูลพื้นที่รับน้ำของฝาย</b>                      A = 11.56 ตารางกิโลเมตร                      L = 21.68 กิโลเมตร                      LC = 10.84 กิโลเมตร                      H = 710 เมตร                      s = 0.03                      c = 0.25                      I = 60 มิลลิเมตร/ชั่วโมง                      Return period = 100 ปี                      อัตราการไหลสูงสุด = 48.2 ลบ.ม./วินาที</p>	<p><b>สภาพโดยรวมของฝาย</b>                      เป็นฝาย มข.2527 ในความรับผิดชอบของ อบต.หัวทุ่ง อายุฝายมากกว่า 15 ปี                      มีสภาพในแต่ละส่วนดังนี้ ส่วน Protection เหนือน้ำ : ไม่มี ส่วนเหนือน้ำ : ไม่มี ส่วนควบคุมน้ำ : สภาพปกติโดยรวมใช้งานได้ มีรูโหว่ และรั่วเล็กน้อย ส่วนท้ายน้ำ : สภาพปกติโดยรวมใช้งานได้ มีรูโหว่ และรั่วเล็กน้อย ส่วน Protection ท้ายน้ำ : ไม่มี                      ระบบส่งน้ำ : สภาพปกติโดยรวมใช้งานได้ มีสภาพตะกอนหน้าฝาย : มาก</p> <p><b>แนวทางแก้ไขปรับปรุงเบื้องต้น</b>                      มีสภาพโดยรวมปกติ ควรวางมาตรการขุดลอก และกำจัดวัชพืชตามเวลาที่เหมาะสม</p>
