ชื่อฝาย นาเกียง ชื่อลำน้ำ แม่จอก ลำน้ำสาขาของ แม่น้ำยม ประเภทลำน้ำ ลำห้วย วันที่สำรวจ 2 ก.ค. 68
 หมู่บ้าน หมู่ที่ 8 บ้านเขตนวัน ตำบล หัวทุ่ง อำเภอ ลอง จังหวัด แพร่
 ก่อสร้าง เมื่อปี พ.ศ. อายุฝาย มากกว่า 30 ปี หน่วยงานรับผิดชอบ อบต.หัวทุ่ง ออกแบบเอง

ผลการตรวจสอบสภาพฝาย

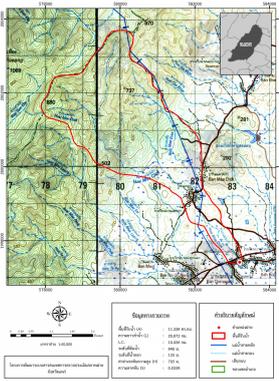
<p>พื้นที่รับน้ำของฝายและข้อมูลประกอบ</p> <p>ข้อมูลพื้นที่รับน้ำของฝาย</p> <p>A = 11.34 ตารางกิโลเมตร</p> <p>L = 20.87 กิโลเมตร</p> <p>LC = 10.44 กิโลเมตร</p> <p>H = 705 เมตร</p> <p>s = 0.03</p> <p>c = 0.25</p> <p>l = 60 มิลลิเมตร/ชั่วโมง</p> <p>Return period = 100 ปี</p> <p>อัตราการไหลสูงสุด = 47.28 ลบ.ม./วินาที</p>	<p>สภาพโดยรวมของฝาย</p> <p>เป็นฝาย คสล. ในความรับผิดชอบของ อบต.หัวทุ่ง อายุฝายมากกว่า 30 ปี</p> <p>มีสภาพในแต่ละส่วนดังนี้ ส่วน Protection เหนือน้ำ : ไม่มี ส่วนเหนือน้ำ : ไม่มี ส่วนควบคุมน้ำ : สภาพปกติโดยรวมใช้งานได้ ส่วนท้ายน้ำ : สภาพปกติโดยรวมใช้งานได้ ส่วน Protection ท้ายน้ำ : สภาพปกติโดยรวมใช้งานได้ ระบบส่งน้ำ : สภาพปกติโดยรวมใช้งานได้</p> <p>มีสภาพตะกอนหน้าฝาย : มาก</p> <p>แนวทางแก้ไขปรับปรุงเบื้องต้น</p> <p>มีสภาพโดยรวมปกติ ควรวางมาตรการขุดลอก และกำจัดวัชพืชตามเวลาที่เหมาะสม</p>
--	---
