# การตรวจสอบสภาพฝายและแนวทางแก้ไขปรับปรุงเพื่อเพิ่มประสิทธิภาพฝาย

รหัสฝายที่ : WPH030600806

ชื่อฝาย เหมืองลึก ชื่อลำน้ำ แม่จอก ลำน้ำสาขาของ แม่น้ำยม ประเภทลำน้ำ ลำห้วย วันที่สำรวจ 2 ก.ค. 68  
หมู่บ้าน หมู่ที่ 8 บ้านเขตรวัน ตำบล หัวทุ่ง อำเภอ ลอง จังหวัด แพร่  
ก่อสร้าง เมื่อปี พ.ศ. อายุฝาย มากกว่า 20 ปี หน่วยงานรับผิดชอบ อบต.หัวทุ่ง ออกแบบเอง

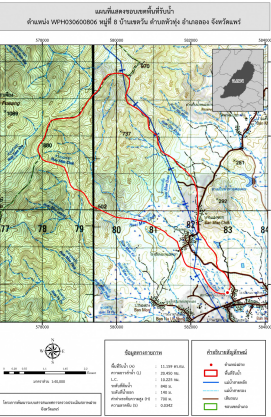
| พื้นที่รับน้ำของฝายและข้อมูลประกอบ | สภาพโดยรวมของฝายและแนวทางแก้ไขปรับปรุงเบื้องต้น |
|---|---|
| <p>ข้อมูลพื้นที่รับน้ำของฝาย</p> <p>A = 11.16 ตารางกิโลเมตร</p> <p>L = 20.45 กิโลเมตร</p> <p>LC = 10.22 กิโลเมตร</p> <p>H = 700 เมตร</p> <p>s = 0.03</p> <p>c = 0.25</p> <p>l = 65 มิลลิเมตร/ชั่วโมง</p> <p>Return period = 100 ปี</p> <p>อัตราการไหลสูงสุด = 50.41 ลบ.ม./วินาที</p> | <p>สภาพโดยรวมของฝาย</p> <p>เป็นฝาย คลส. ในความรับผิดชอบของ อบต.หัวทุ่ง อายุฝายมากกว่า 20 ปี</p> <p>มีสภาพในแต่ละส่วนดังนี้ ส่วน Protection เหนือน้ำ : ไม่มี ส่วนเหนือน้ำ : ไม่มี ส่วนควบคุมน้ำ : สภาพปกติโดยรวมใช้งานได้ ส่วนท้ายน้ำ : สภาพปกติโดยรวมใช้งานได้ ส่วน Protection ท้ายน้ำ : ไม่มี ระบบส่งน้ำ : สภาพปกติโดยรวมใช้งานได้ มีสภาพตะกอนหน้าฝาย : มาก</p> <p>แนวทางแก้ไขปรับปรุงเบื้องต้น</p> <p>มีสภาพโดยรวมปกติ ควรวางแผนการขุดลอก และกำจัดวัชพืชตามเวลาที่เหมาะสม</p> |
