ชื่อฝาย ปูโอด ชื่อลำน้ำ แม่เสาะ ลำน้ำสาขาของ แม่น้ำยม ประเภทลำน้ำ ลำห้วย วันที่สำรวจ 2 ก.ค. 68
 หมู่บ้าน หมู่ที่ 8 บ้านเขตวัน ตำบล หัวทุ่ง อำเภอ ลอง จังหวัด แพร่
 ก่อสร้าง เมื่อปี พ.ศ. อายุฝาย มากกว่า 20 ปี หน่วยงานรับผิดชอบ อบต.หัวทุ่ง ออกแบบเอง

ผลการตรวจสอบสภาพฝาย

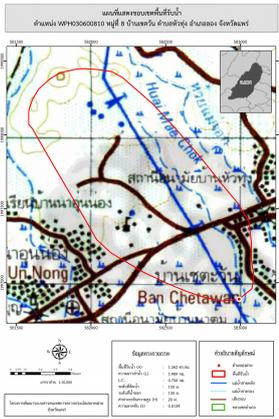
<p>ข้อมูลพื้นที่รับน้ำของฝาย A = 1.36 ตารางกิโลเมตร L = 1.49 กิโลเมตร LC = 0.74 กิโลเมตร H = 20 เมตร s = 0.01 c = 0.25 I = 120 มิลลิเมตร/ชั่วโมง Return period = 100 ปี อัตราการไหลสูงสุด = 11.36 ลบ.ม./วินาที</p>	<p>สภาพโดยรวมของฝาย เป็นฝาย คสล. ในความรับผิดชอบของ อบต.หัวทุ่ง อายุฝายมากกว่า 20 ปี มีสภาพในแต่ละส่วนดังนี้ ส่วน Protection เหนือน้ำ : ไม่มี ส่วนเหนือน้ำ : ไม่มี ส่วนควบคุมน้ำ : สภาพปกติโดยรวมใช้งานได้ มีวัชพืชขึ้นปานกลาง ส่วนท้ายน้ำ : สภาพปกติโดยรวมใช้งานได้ มีวัชพืชขึ้นปานกลาง ส่วน Protection ท้ายน้ำ : ไม่มี ระบบส่งน้ำ : สภาพปกติโดยรวมใช้งานได้ มีสภาพตะกอนหน้าฝาย : มาก</p> <p>แนวทางแก้ไขปรับปรุงเบื้องต้น มีสภาพโดยรวมปกติ ควรวางมาตรการขุดลอก และกำจัดวัชพืชตามเวลาที่เหมาะสม</p>
