การตรวจสอบสภาพฝายและแนวทางแก้ไขปรับปรุงเพื่อเพิ่มประสิทธิภาพฝาย

รหัสฝายที่ : WPH030700706

ชื่อฝาย ห้วยสงقان 4 ชื่อลำน้ำ ห้วยสงقان ลำน้ำสาขาของ ยม/น่าน ประเภทลำน้ำ ลำห้วย วันที่สำรวจ 17 มิ.ย. 68
 หมู่บ้าน หมู่ที่ 7 บ้านวังเลียง ตำบล หุ่งแล้ง อำเภอ ลอง จังหวัด แพร่
 ก่อสร้าง เมื่อปี พ.ศ. 2548 อายุฝาย 20 หน่วยงานรับผิดชอบ ไข้แบบมาตรฐาน : มข.2527
 องค์การบริหารส่วนตำบลหุ่งแล้ง

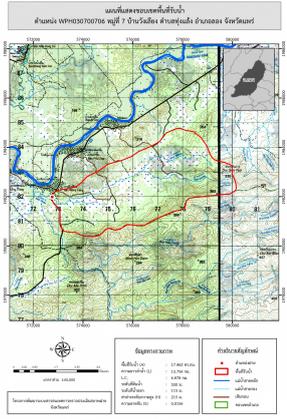
<p>ข้อมูลพื้นที่รับน้ำของฝาย</p> <p>A = 17.46 ตารางกิโลเมตร</p> <p>L = 13.76 กิโลเมตร</p> <p>LC = 6.88 กิโลเมตร</p> <p>H = 215 เมตร</p> <p>s = 0.02</p> <p>c = 0.25</p> <p>l = 55.15 มิลลิเมตร/ชั่วโมง</p> <p>Return period = 100 ปี</p> <p>อัตราการไหลสูงสุด = 66.93 ลบ.ม./วินาที</p>	<p>สภาพโดยรวมของฝาย</p> <p>ฝายคอนกรีตประเภทสันฝายไหลตกตรงวางกันลำห้วยสงวน เป็นรูปแบบมาตรฐาน มข.2527 ก่อสร้างเมื่อราวปี พ.ศ.2548 มีอายุ 20 ปี มีสภาพในแต่ละส่วนดังนี้ ส่วน Protection เหนือน้ำ : พื้นและลาดด้านข้างไม่มีการลาดผิวคอนกรีต มีตะกอนสะสมปริมาณน้อย สามารถใช้งานได้ ส่วนเหนือน้ำ : พื้นและลาดด้านข้างไม่พบเจอความเสียหาย มีตะกอนสะสมปริมาณน้อย สามารถใช้งานได้ ส่วนควบคุมน้ำ : โครงสร้างฝายมีความแข็งแรง ไม่พบเจอการแตกร้าว เคลื่อนตัว หรือรั่วซึม สามารถใช้งานได้ ส่วนท้ายน้ำ : พื้นและลาดด้านข้างไม่พบเจอความเสียหาย มีตะกอนสะสมปริมาณน้อย สามารถใช้งานได้ ส่วน Protection ท้ายน้ำ : พื้นและลาดด้านข้างไม่มีการลาดผิวคอนกรีต เป็นคลองดินทำ มีตะกอนสะสมปริมาณน้อย สามารถใช้งานได้ ระบบส่งน้ำ : ไม่มี มีสภาพตะกอนหน้าฝาย : ตะกอนสะสมหน้าฝายมีปริมาณน้อย</p> <p>แนวทางแก้ไขปรับปรุงเบื้องต้น</p> <p>ฝายกันลำนํ้าห้วยสงวนมีโครงสร้างที่มั่นคงแข็งแรง และยังคงสามารถทำหน้าที่ทดน้ำเพื่อการเกษตรกรรมในพื้นที่ได้อย่างมีประสิทธิภาพ ช่วยสนับสนุนการจัดสรรน้ำสำหรับพื้นที่เพาะปลูกและส่งเสริมการใช้ประโยชน์ทรัพยากรน้ำอย่างต่อเนื่อง ทั้งนี้ ควรกำหนดมาตรการขุดลอกตะกอนที่สะสมหน้าฝายในช่วงเวลาที่เหมาะสม เพื่อป้องกันการกัดเซาะและการไหลของน้ำและรักษาประสิทธิภาพของฝายในระยะยาว.</p>
