# การตรวจสอบสภาพฝายและแนวทางแก้ไขปรับปรุงเพื่อเพิ่มประสิทธิภาพฝาย

รหัสฝายที่ : WPH030900215

ชื่อฝาย ชื่อลำน้ำ แม่ปานน้อย ลำน้ำสาขาของ แม่ปาน/แม่ปานน้อย ประเภทลำน้ำ ลำห้วย วันที่สำรวจ 26 มิ.ย. 68

หมู่บ้าน หมู่ที่ 2 บ้านแม่ปานนอก ตำบล แม่ปาน อำเภอ ลอง จังหวัด แพร่

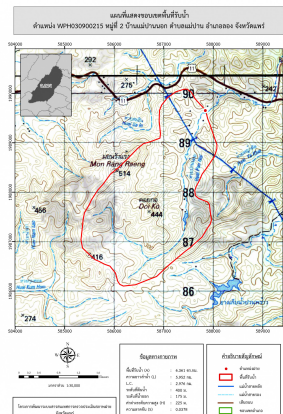
### พื้นที่รับน้ำของฝายและข้อมูลประกอบ

#### ข้อมูลพื้นที่รับน้ำของฝาย

A = 6.36 ตารางกิโลเมตร

L = 5.95 กิโลเมตร

LC = 2.98 กิโลเมตร

H = 225 เมตร

s = 0.04

c = 0.25

I = 100 มิลลิเมตร/ชั่วโมง

Return period = 100 ปี

อัตราการไหลสูงสุด = 44.21 ลบ.ม./วินาที
