ชื่อฝาย ร่องเกลือ ชื่อลำน้ำ แม่ปานหลวง ลำน้ำสาขาของ แม่ปาน/แม่ซ้ายม ประเภทลำน้ำ ลำห้วย วันที่สำรวจ 26 มิ.ย. 68
 หมู่บ้าน หมู่ที่ 4 บ้านโคกป่าหิน ตำบล แม่ปาน อำเภอ ลอง จังหวัด แพร่
 ก่อสร้าง เมื่อปี พ.ศ. อายุฝาย มากกว่า 15 ปี หน่วยงานรับผิดชอบ เทศบาลตำบลแม่ปาน ออกแบบเอง

ผลการตรวจสอบสภาพฝาย

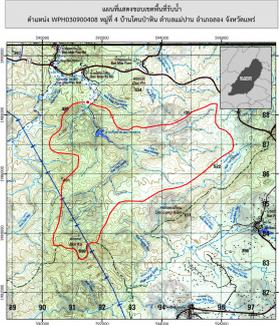
พื้นที่รับน้ำของฝายและข้อมูลประกอบ	สภาพโดยรวมของฝายและแนวทางแก้ไขปรับปรุงเบื้องต้น

<p>ข้อมูลพื้นที่รับน้ำของฝาย</p> <p>A = 16.4 ตารางกิโลเมตร</p> <p>L = 21.18 กิโลเมตร</p> <p>LC = 10.59 กิโลเมตร</p> <p>H = 300 เมตร</p> <p>s = 0.01</p> <p>c = 0.25</p> <p>l = 55 มิลลิเมตร/ชั่วโมง</p> <p>Return period = 100 ปี</p> <p>อัตราการไหลสูงสุด = 62.7 ลบ.ม./วินาที</p>	<p>สภาพโดยรวมของฝาย</p> <p>เป็นฝาย คสล. ที่ก่อสร้างโดย ทต.แม่ปาน อายุฝายมากกว่า 15 ปี พังเสียหายหมดสภาพ ไม่สามารถใช้งานได้ มีสภาพตะกอนหน้าฝาย : มาก</p> <p>แนวทางแก้ไขปรับปรุงเบื้องต้น</p> <p>ควรรื้อถอน และก่อสร้างใหม่ในรูปแบบ และขนาดที่เหมาะสม</p>
