ชื่อฝาย ห้วยตีหมี่ ชื่อลำน้ำ แม่ปานพร้าว ลำน้ำสาขาของ แม่ปาน/แม่่น้ำยม ประเภทลำน้ำ ลำห้วย วันที่สำรวจ 27 มิ.ย. 68
 หมู่บ้าน หมู่ที่ 6 บ้านปางเจริญ ตำบล แม่ปาน อำเภอ ลอง จังหวัด แพร่
 ก่อสร้าง เมื่อปี พ.ศ. อายุฝาย มากกว่า 20 ปี หน่วยงานรับผิดชอบ เทศบาลตำบลแม่ปาน ออกแบบเอง

ผลการตรวจสอบสภาพฝาย

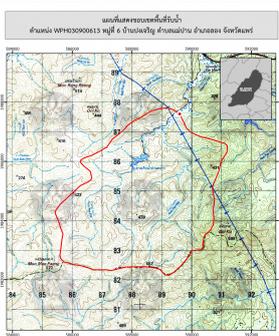
พื้นที่รับน้ำของฝายและข้อมูลประกอบ	สภาพโดยรวมของฝายและแนวทางแก้ไขปรับปรุงเบื้องต้น

<p>ข้อมูลพื้นที่รับน้ำของฝาย</p> <p>A = 21.93 ตารางกิโลเมตร</p> <p>L = 29.26 กิโลเมตร</p> <p>LC = 14.63 กิโลเมตร</p> <p>H = 450 เมตร</p> <p>s = 0.02</p> <p>c = 0.25</p> <p>I = 40 มิลลิเมตร/ชั่วโมง</p> <p>Return period = 100 ปี</p> <p>อัตราการไหลสูงสุด = 60.97 ลบ.ม./วินาที</p>	<p>สภาพโดยรวมของฝาย</p> <p>เป็นฝาย คสล. ที่ก่อสร้างโดย ทด.แม่ปาน อายุฝายมากกว่า 20 ปี มีสภาพในแต่ละส่วนดังนี้ ส่วน Protection เหนือน้ำ : ไม่มี ส่วนเหนือน้ำ : ไม่มี ส่วนควบคุมน้ำ : สภาพปกติโดยรวมใช้งานได้ มีวัชพืชขึ้นน้อย ส่วนท้ายน้ำ : สภาพปกติโดยรวมใช้งานได้ มีวัชพืชขึ้นน้อย ส่วน Protection ท้ายน้ำ : ไม่มี ระบบส่งน้ำ : สภาพปกติโดยรวมใช้งานได้ มีวัชพืชขึ้นน้อย</p> <p>มีสภาพตะกอนหน้าฝาย : มาก</p> <p>แนวทางแก้ไขปรับปรุงเบื้องต้น</p> <p>ตัวฝาย มีสภาพโดยรวมปกติ ควรวางมาตรการขุดลอก และกำจัดวัชพืชตามเวลาที่เหมาะสม</p>
