ชื่อฝาย **ชื่อลำน้ำ ห้วยขี้ส้ม** **ลำน้ำสาขาของ แม่น้ำยม** **ประเภทลำน้ำ ลำห้วย** **วันที่สำรวจ 27 มิ.ย. 68**
หมู่บ้าน หมู่ที่ 6 บ้านปงเจริญ ตำบล แม่ปาน อำเภอ ลอง จังหวัด แพร่
ก่อสร้าง เมื่อปี พ.ศ. 2559 อายุฝาย 9 **หน่วยงานรับผิดชอบ เทศบาลตำบลแม่ปาน ออกแบบเอง**

ผลการตรวจสอบสภาพฝาย

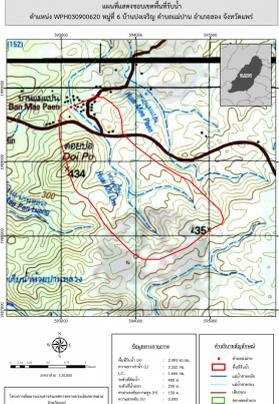
<p>ข้อมูลพื้นที่รับน้ำของฝาย A = 2.49 ตารางกิโลเมตร L = 3.33 กิโลเมตร LC = 1.67 กิโลเมตร H = 150 เมตร s = 0.04 c = 0.25 I = 120 มิลลิเมตร/ชั่วโมง Return period = 100 ปี อัตราการไหลสูงสุด = 20.79 ลบ.ม./วินาที</p>	<p>สภาพโดยรวมของฝาย เป็นฝาย คสล. ที่ก่อสร้างโดย ทต.แม่ปาน เมื่อปี 2559 อายุฝาย 9 ปี พังเสียหายหมดสภาพ ไม่สามารถใช้งานได้ มีสภาพตะกอนหน้าฝาย : มาก</p> <p>แนวทางแก้ไขปรับปรุงเบื้องต้น ควรรื้อถอน และก่อสร้างใหม่ในรูปแบบ และขนาดที่เหมาะสม</p>
