ชื่อฝาย ชื่อลำน้ำ ร่องเลี้ยว ลำน้ำสาขาของ แม่น้ำยม ประเภทลำน้ำ ลำเหมือง วันที่สำรวจ 14 ก.ค. 68  
 หมู่บ้าน หมู่ที่ 12 บ้านร่องเลี้ยว ตำบล น้ำชำ อำเภอ สูงเม่น จังหวัด แพร่  
 ก่อสร้าง เมื่อปี พ.ศ. อายุฝาย มากกว่า 10 ปี หน่วยงานรับผิดชอบ อบต.น้ำชำ ไซ้แบบมาตรฐาน : มข.2527

ผลการตรวจสอบสภาพฝาย

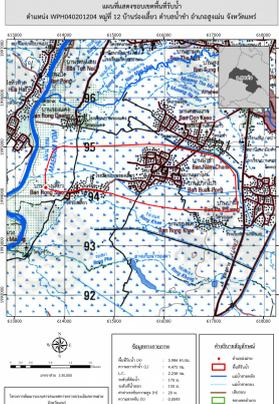
พื้นที่รับน้ำของฝายและข้อมูลประกอบ	สภาพโดยรวมของฝายและแนวทางแก้ไขปรับปรุงเบื้องต้น

<p>ข้อมูลพื้นที่รับน้ำของฝาย</p> <p>A = 3.99 ตารางกิโลเมตร</p> <p>L = 4.47 กิโลเมตร</p> <p>LC = 2.24 กิโลเมตร</p> <p>H = 20 เมตร</p> <p>s = 0</p> <p>c = 0.25</p> <p>I = 80 มิลลิเมตร/ชั่วโมง</p> <p>Return period = 100 ปี</p> <p>อัตราการไหลสูงสุด = 22.16 ลบ.ม./วินาที</p>	<p><b>สภาพโดยรวมของฝาย</b></p> <p>เป็นฝาย มข.2527 ก่อสร้างโดยที่ว่าการอำเภอสูงเม่น ปัจจุบันอยู่ในความดูแลของ อบต.น้ำชำ อายุฝายมากกว่า 10 ปี มีสภาพในแต่ละส่วนดังนี้ ส่วน Protection เหนือน้ำ : ไม่มี ส่วนเหนือน้ำ : ไม่มี ส่วนควบคุมน้ำ : สภาพโดยรวมใช้งานดี ส่วนท้ายน้ำ : สภาพโดยรวมใช้งานดี ส่วน Protection ท้ายน้ำ : ไม่มี ระบบส่งน้ำ : ไม่มี มีสภาพตะกอนหน้าฝาย : ปานกลาง</p> <p><b>แนวทางแก้ไขปรับปรุงเบื้องต้น</b></p> <p>มีสภาพโดยรวมปกติ ควรวางมาตรการขุดลอก และกำจัดวัชพืชตามเวลาที่เหมาะสม</p>
