ชื่อฝาย ปัน ชื่อลำน้ำ แม่น้ำ ลำน้ำสาขาของ แม่น้ำยม ประเภทลำน้ำ ลำห้วย วันที่สำรวจ 25 ก.ค. 68  
 หมู่บ้าน หมู่ที่ 5 บ้านป่าฝ้าง ตำบล หัวฝาย อำเภอ สูงเม่น จังหวัด แพร่  
 ก่อสร้าง เมื่อปี พ.ศ. อายุฝาย มากกว่า 15 ปี หน่วยงานรับผิดชอบ - ออกแบบเอง

ผลการตรวจสอบสภาพฝาย

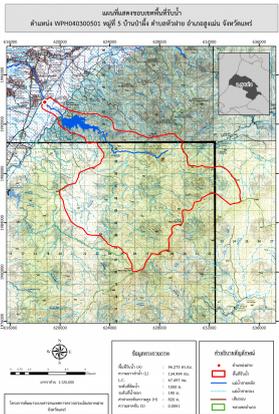
พื้นที่รับน้ำของฝายและข้อมูลประกอบ

<p>พื้นที่รับน้ำของฝายและข้อมูลประกอบ</p> <p>ข้อมูลพื้นที่รับน้ำของฝาย</p> <p>A = 96.28 ตารางกิโลเมตร</p> <p>L = 134.99 กิโลเมตร</p> <p>LC = 67.5 กิโลเมตร</p> <p>H = 820 เมตร</p> <p>s = 0.01</p> <p>Return period = 100 ปี</p> <p>อัตราการไหลสูงสุด = 366.89 ลบ.ม./วินาที</p>	<p>สภาพโดยรวมของฝาย</p> <p>เป็นฝายที่ก่อสร้างโดย (ไม่ทราบหน่วยงาน) อายุมากกว่า 15 ปี มีสภาพในแต่ละส่วนดังนี้ ส่วน Protection เหนือน้ำ : ส่วนเหนือน้ำ : ไม่มี ส่วนควบคุมน้ำ : สภาพโดยรวมสามารถใช้งานได้ มีการรั่วเล็กน้อย มีวัชพืชขึ้นปานกลาง ส่วนท้ายน้ำ : สภาพโดยรวมสามารถใช้งานได้ มีการรั่วเล็กน้อย มีวัชพืชขึ้นปานกลาง ส่วน Protection ท้ายน้ำ : ไม่มี ระบบส่งน้ำ : สภาพปกติโดยรวมใช้งานได้ มีสภาพตะกอนหน้าฝาย : ปานกลาง</p> <p>แนวทางแก้ไขปรับปรุงเบื้องต้น</p> <p>มีสภาพโดยรวมยังสามารถใช้งานต่อไปได้ไม่เหมาะกับการปรับปรุงเนื่องจากสภาพฝายค่อนข้างทรุดโทรม ควรวางแผนการขุดลอก และกำจัดวัชพืชตามเวลาที่เหมาะสม</p>
---	--
