ชื่อฝาย ชื่อลำน้ำ ร่องซ้หุม ลำน้ำสาขาของ แม่น้ำยม ประเภทลำน้ำ ลำเหมือง วันที่สำรวจ 21 ก.ค. 68
 หมู่บ้าน หมู่ที่ 6 บ้านปงพร้าว ตำบล ร่องภาค อำเภอ สูงเม่น จังหวัด แพร่
 ก่อสร้าง เมื่อปี พ.ศ. อายุฝาย มากกว่า 10 ปี หน่วยงานรับผิดชอบ อบต.ร่องภาค ใช้แบบมาตรฐาน : กรมทรัพยากรน้ำ

ผลการตรวจสอบสภาพฝาย

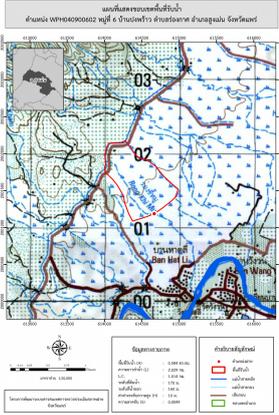
<p>ข้อมูลพื้นที่รับน้ำของฝาย A = 0.58 ตารางกิโลเมตร L = 2.03 กิโลเมตร LC = 1.01 กิโลเมตร H = 10 เมตร s = 0 c = 0.25 I = 100 มิลลิเมตร/ชั่วโมง Return period = 100 ปี อัตราการไหลสูงสุด = 4.06 ลบ.ม./วินาที</p>	<p>สภาพโดยรวมของฝาย เป็นฝายที่ก่อสร้างโดยกรมทรัพยากรน้ำ ถ่ายโอนให้กับ อบต.ร่องภาค อายุฝายมากกว่า 10 ปี มีสภาพในแต่ละส่วนดังนี้ ส่วน Protection เหนือน้ำ : ปกติสามารถใช้งานได้ ส่วนเหนือน้ำ : ปกติสามารถใช้งานได้ ส่วนควบคุมน้ำ : ปกติสามารถใช้งานได้ ส่วนท้ายน้ำ : ปกติสามารถใช้งานได้ ส่วน Protection ท้ายน้ำ : ปกติสามารถใช้งานได้ มีการกัดเซาะและทรุดตัวน้อย ระบบส่งน้ำ : ปกติสามารถใช้งานได้ มีสภาพตะกอนหน้าฝาย : น้อย</p> <p>แนวทางแก้ไขปรับปรุงเบื้องต้น มีสภาพโดยรวมปกติ ควรวางมาตรการขุดลอก และกำจัดวัชพืชตามเวลาที่เหมาะสม</p>
