ชื่อฝาย **ชื่อลำน้ำ** สายฝัด **ลำน้ำสาขาของ** แม่น้ำยม **ประเภทลำน้ำ** ลำเหมือง **วันที่สำรวจ** 17 ก.ค. 68
หมู่บ้าน หมู่ที่ 1 บ้านสบสาย **ตำบล** สบสาย **อำเภอ** สูงเม่น **จังหวัด** แพร่
ก่อสร้าง เมื่อปี พ.ศ. **อายุฝาย** มากกว่า 15 ปี **หน่วยงานรับผิดชอบ** อบต.สบสาย **ใช้แบบมาตรฐาน : มข.2527**

ผลการตรวจสอบสภาพฝาย

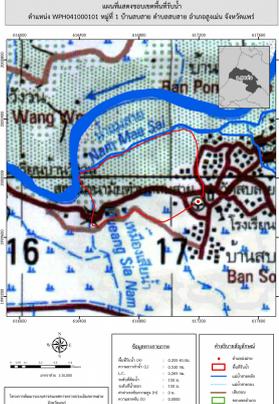
<p>ข้อมูลพื้นที่รับน้ำของฝาย A = 0.36 ตารางกิโลเมตร L = 0.53 กิโลเมตร LC = 0.26 กิโลเมตร H = 1 เมตร s = 0 c = 0.25 I = 120 มิลลิเมตร/ชั่วโมง Return period = 100 ปี อัตราการไหลสูงสุด = 2.96 ลบ.ม./วินาที</p>	<p>สภาพโดยรวมของฝาย เป็นฝาย มข.2527 ก่อสร้างโดย อบต.สบสาย อายุมากกว่า 15 ปี มีสภาพในแต่ละส่วนดังนี้ ส่วน Protection เหนือน้ำ : ไม่มี ส่วนเหนือน้ำ : ไม่มี ส่วนควบคุมน้ำ : สภาพปกติโดยรวมใช้งานได้ มีวัชพืชขึ้นปานกลาง ส่วนท้ายน้ำ : สภาพปกติโดยรวมใช้งานได้ มีวัชพืชขึ้นน้อย ส่วน Protection ท้ายน้ำ : ไม่มี ระบบส่งน้ำ : ไม่มี มีสภาพตะกอนหน้าฝาย : ปานกลาง</p> <p>แนวทางแก้ไขปรับปรุงเบื้องต้น มีสภาพโดยรวมปกติ ควรวางแผนการขุดลอก และกำจัดวัชพืชตามเวลาที่เหมาะสม</p>
