ชื่อฝาย **ชื่อลำน้ำ** สายฝัด **ลำน้ำสาขาของ** แม่น้ำยม **ประเภทลำน้ำ** ลำเหมือง **วันที่สำรวจ** 17 ก.ค. 68
หมู่บ้าน หมู่ที่ 1 บ้านสบสาย **ตำบล** สบสาย **อำเภอ** สูงเม่น **จังหวัด** แพร่
ก่อสร้าง เมื่อปี พ.ศ. 2567 **อายุฝาย** 1 **หน่วยงานรับผิดชอบ** อบต.สบสาย **ใช้แบบมาตรฐาน** : มข.2527

ผลการตรวจสอบสภาพฝาย

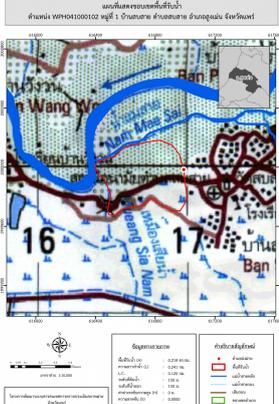
<p>ข้อมูลพื้นที่รับน้ำของฝาย</p> <p>A = 0.22 ตารางกิโลเมตร</p> <p>L = 0.24 กิโลเมตร</p> <p>LC = 0.12 กิโลเมตร</p> <p>H = 1 เมตร</p> <p>s = 0</p> <p>c = 0.25</p> <p>I = 120 มิลลิเมตร/ชั่วโมง</p> <p>Return period = 100 ปี</p> <p>อัตราการไหลสูงสุด = 1.82 ลบ.ม./วินาที</p>	<p>สภาพโดยรวมของฝาย</p> <p>เป็นฝาย มข.2527 ก่อสร้างโดย อบต.สบสาย เมื่อปี พ.ศ.2567 อายุ 1 ปี</p> <p>มีสภาพในแต่ละส่วนดังนี้ ส่วน Protection เหนือน้ำ : ไม่มี ส่วนเหนือน้ำ : ไม่มี ส่วนควบคุมน้ำ : สภาพปกติโดยรวมใช้งานดี ส่วนท้ายน้ำ : สภาพปกติโดยรวมใช้งานดี ส่วน Protection ท้ายน้ำ : ไม่มี ระบบส่งน้ำ : ไม่มี มีสภาพตะกอนหน้าฝาย : น้อย</p> <p>แนวทางแก้ไขปรับปรุงเบื้องต้น</p> <p>มีสภาพโดยรวมปกติ ควรวางแผนการขุดลอก และกำจัดวัชพืชตามเวลาที่เหมาะสม</p>
