ชื่อฝาย ห้วยแพน ชื่อลำน้ำ ห้วยแพน ลำน้ำสาขาของ แม่น้ำยม ประเภทลำน้ำ ลำห้วย วันที่สำรวจ 22 ก.ค. 68  
 หมู่บ้าน หมู่ที่ 8 บ้านผาสุก ตำบล เวียงทอง อำเภอ สูงเม่น จังหวัด แพร่  
 ก่อสร้าง เมื่อปี พ.ศ. 2552 อายุฝาย 16 หน่วยงานรับผิดชอบ อบต.เวียงทอง ออกแบบเอง

ผลการตรวจสอบสภาพฝาย

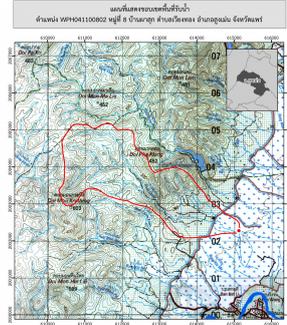
พื้นที่รับน้ำของฝายและข้อมูลประกอบ	สภาพโดยรวมของฝายและแนวทางแก้ไขปรับปรุงเบื้องต้น

<p>ข้อมูลพื้นที่รับน้ำของฝาย</p> <p>A = 7 ตารางกิโลเมตร</p> <p>L = 19.4 กิโลเมตร</p> <p>LC = 9.7 กิโลเมตร</p> <p>H = 290 เมตร</p> <p>s = 0.01</p> <p>c = 0.25</p> <p>l = 55 มิลลิเมตร/ชั่วโมง</p> <p>Return period = 100 ปี</p> <p>อัตราการไหลสูงสุด = 26.75 ลบ.ม./วินาที</p>	<p>สภาพโดยรวมของฝาย</p> <p>เป็นฝาย คสล. ในความรับผิดชอบของ อบต.เวียงทอง ก่อสร้างเมื่อปี พ.ศ.2552 อายุฝาย 16 ปี</p> <p>มีสภาพพังเสียหายไม่สามารถใช้งานได้ มีสภาพตะกอนหน้าฝาย : มาก</p> <p>แนวทางแก้ไขปรับปรุงเบื้องต้น</p> <p>ควรรื้อถอน และก่อสร้างใหม่ในรูปแบบ และขนาดที่เหมาะสม</p>
