ชื่อฝาย **ชื่อลำน้ำ น้ำใส** ลำน้ำสาขาของ **แม่สูง/แม่ซ้าย** ประเภทลำน้ำ **ลำห้วย** วันที่สำรวจ **3 ก.ค. 68**  
 หมู่บ้าน หมู่ที่ 5 บ้านป่าไผ่ ตำบล ไทรย้อย อำเภอ เด่นชัย จังหวัด แพร่  
 ก่อสร้าง เมื่อปี พ.ศ. อายุฝาย มากกว่า 20 ปี หน่วยงานรับผิดชอบ **อบต.ไทรย้อย** ไซ้แบบมาตรฐาน : มข.2527

ผลการตรวจสอบสภาพฝาย

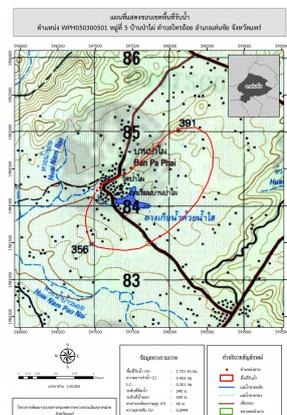
<p><b>ข้อมูลพื้นที่รับน้ำของฝาย</b>                      A = 1.72 ตารางกิโลเมตร                      L = 0.4 กิโลเมตร                      LC = 0.2 กิโลเมตร                      H = 40 เมตร                      s = 0.1                      c = 0.25                      I = 120 มิลลิเมตร/ชั่วโมง                      Return period = 100 ปี                      อัตราการไหลสูงสุด = 14.36 ลบ.ม./วินาที</p>	<p><b>สภาพโดยรวมของฝาย</b>                      เป็นฝาย มข.2527 ก่อสร้างโดยที่ว่าการอำเภอเด่นชัย ปัจจุบันอยู่ในความรับผิดชอบของ อบต.ไทรย้อย อายุฝายมากกว่า 20 ปี มีสภาพในแต่ละส่วนดังนี้ ส่วน Protection เหนือน้ำ : ไม่มี ส่วนเหนือน้ำ : ไม่มี ส่วนควบคุมน้ำ : สภาพปกติโดยรวมใช้งานได้ มีวัชพืชขึ้นปานกลาง ส่วนท้ายน้ำ : สภาพปกติโดยรวมใช้งานได้มีการกัดเซาะน้อย มีวัชพืชขึ้นปานกลาง ส่วน Protection ท้ายน้ำ : ไม่มี ระบบส่งน้ำ : ไม่มี มีสภาพตะกอนหน้าฝาย : มาก</p> <p><b>แนวทางแก้ไขปรับปรุงเบื้องต้น</b>                      มีสภาพโดยรวมปกติ ควรวางมาตรการขุดลอก และกำจัดวัชพืชตามเวลาที่เหมาะสม</p>
