ชื่อฝาย **ชื่อลำน้ำ แม่น้ำ** **ลำน้ำสาขาของ แม่น้ำ** **ประเภทลำน้ำ ลำห้วย** **วันที่สำรวจ** 3 ก.ค. 68
หมู่บ้าน หมู่ที่ 12 **บ้านไทร้อย** **ตำบล ไทร้อย** **อำเภอ เด่นชัย** **จังหวัด แพร่**
ก่อสร้าง เมื่อปี พ.ศ. **อายุฝาย** มากกว่า 20 ปี **หน่วยงานรับผิดชอบ** อบต.ไทร้อย **ใช้แบบมาตรฐาน : มข.2527**

ผลการตรวจสอบสภาพฝาย

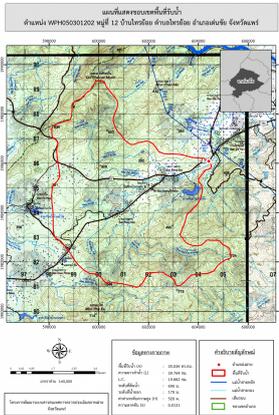
<p>ข้อมูลพื้นที่รับน้ำของฝาย A = 35.04 ตารางกิโลเมตร L = 39.76 กิโลเมตร LC = 19.88 กิโลเมตร H = 520 เมตร s = 0.01 Return period = 100 ปี อัตราการไหลสูงสุด = 231.3 ลบ.ม./วินาที</p>	<p>สภาพโดยรวมของฝาย เป็นฝาย มข.2527 ก่อสร้างโดยที่ว่าการอำเภอเด่นชัย ปัจจุบันอยู่ในความรับผิดชอบของ อบต.ไทร้อย อายุฝายมากกว่า 20 ปี มีสภาพในแต่ละส่วนดังนี้ ส่วน Protection เหนือน้ำ : ไม่มี ส่วนเหนือน้ำ : ไม่มี ส่วนควบคุมน้ำ : สภาพปกติโดยรวมใช้งานได้ มีวัชพืชขึ้นน้อย ส่วนท้ายน้ำ : สภาพปกติโดยรวมใช้งานได้ มีวัชพืชขึ้นน้อย ส่วน Protection ท้ายน้ำ : ไม่มี ระบบส่งน้ำ : ไม่มี มีสภาพตะกอนหน้าฝาย : ปานกลาง</p> <p>แนวทางแก้ไขปรับปรุงเบื้องต้น มีสภาพโดยรวมปกติ ควรวางมาตรการขุดลอก และกำจัดวัชพืชตามเวลาที่เหมาะสม</p>
