ชื่อฝาย **ชื่อลำน้ำ แม่น้ำ** **ลำน้ำสาขาของ แม่น้ำ** **ประเภทลำน้ำ ลำห้วย** **วันที่สำรวจ** 8 ก.ค. 68
หมู่บ้าน หมู่ที่ 9 บ้านหัวดง **ตำบล ห้วยไร่** **อำเภอ เด่นชัย** **จังหวัด แพร่**
ก่อสร้าง เมื่อปี พ.ศ. **อายุฝาย** มากกว่า 10 ปี **หน่วยงานรับผิดชอบ** อบต.ห้วยไร่ **ออกแบบเอง**

ผลการตรวจสอบสภาพฝาย

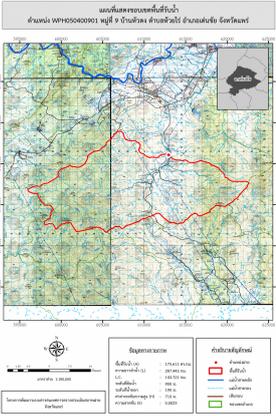
<p>ข้อมูลพื้นที่รับน้ำของฝาย A = 175.61 ตารางกิโลเมตร L = 287.44 กิโลเมตร LC = 143.72 กิโลเมตร H = 710 เมตร s = 0 Return period = 100 ปี อัตราการไหลสูงสุด = 482.7 ลบ.ม./วินาที</p>	<p>สภาพโดยรวมของฝาย เป็นฝายที่ก่อสร้างโดย อบต.ห้วยไร่ อายุฝายมากกว่า 10 ปี มีสภาพในแต่ละส่วนดังนี้ ส่วน Protection เหนือน้ำ : ไม่มี ส่วนเหนือน้ำ : มีการกัดเซาะ ทรุดตัว และแตกร้าวน้อย ส่วนควบคุมน้ำ : สภาพปกติโดยรวมใช้งานได้ ส่วนท้ายน้ำ : มีการกัดเซาะ ทรุดตัว แตกร้าว และเคลื่อนตัวปานกลาง ส่วน Protection ท้ายน้ำ : ไม่มี ระบบส่งน้ำ : ไม่มี มีสภาพตะกอนหน้าฝาย : ปานกลาง</p> <p>แนวทางแก้ไขปรับปรุงเบื้องต้น ควรปรับปรุงส่วนเหนือน้ำ และท้ายน้ำเพื่อป้องกันการกัดเซาะเพิ่มเติม ควรวางมาตรการขุดลอก และกำจัดวัชพืชตามเวลาที่เหมาะสม</p>
