ชื่อฝาย _____ ชื่อลำน้ำ ห้วยจี่ ลำน้ำสาขาของ _____ ประเภทลำน้ำ ลำห้วย _____ วันที่สำรวจ 8 ก.ค. 68
 หมู่บ้าน หมู่ที่ 10 บ้านห้วยลากปืนโน ตำบล ห้วยไร่ อำเภอ เด่นชัย จังหวัด แพร่
 ก่อสร้าง เมื่อปี พ.ศ. _____ อายุฝาย มากกว่า 10 ปี หน่วยงานรับผิดชอบ - ออกแบบเอง

ผลการตรวจสอบสภาพฝาย

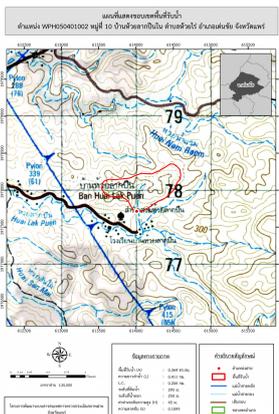
<p>ข้อมูลพื้นที่รับน้ำของฝาย A = 0.36 ตารางกิโลเมตร L = 0.41 กิโลเมตร LC = 0.21 กิโลเมตร H = 45 เมตร s = 0.11 c = 0.25 I = 120 มิลลิเมตร/ชั่วโมง Return period = 100 ปี อัตราการไหลสูงสุด = 3.03 ลบ.ม./วินาที</p>	<p>สภาพโดยรวมของฝาย เป็นฝายที่ก่อสร้างโดยที่ว่าการอำเภอเด่นชัย อายุฝายมาก 10 ปี มีสภาพในแต่ละส่วนดังนี้ ส่วน Protection เหนือน้ำ : ไม่มี ส่วนเหนือน้ำ : สภาพปกติโดยรวมใช้งานได้ มีวัชพืชขึ้นน้อย ส่วนควบคุมน้ำ : สภาพปกติโดยรวมใช้งานได้ ส่วนท้ายน้ำ : สภาพปกติโดยรวมใช้งานได้ มีวัชพืชขึ้นน้อย ส่วน Protection ท้ายน้ำ : สภาพปกติโดยรวมใช้งานได้ มีวัชพืชขึ้นน้อย ระบบส่งน้ำ : ไม่มี มีสภาพตะกอนหน้าฝาย : น้อย</p> <p>แนวทางแก้ไขปรับปรุงเบื้องต้น มีสภาพโดยรวมปกติ ควรวางแผนการขุดลอก และกำจัดวัชพืชตามเวลาที่เหมาะสม</p>
