ชื่อฝาย ทุ่งใหญ่      ชื่อลำน้ำ แม่เตئن      ลำน้ำสาขาของ แม่น้ำยม      ประเภทลำน้ำ ลำห้วย      วันที่สำรวจ 29 พ.ค. 68  
 หมู่บ้าน หมู่ที่ 2 บ้านนาฝาย      ตำบล สะเอียบ      อำเภอ สอง      จังหวัด แพร่  
 ก่อสร้าง เมื่อปี พ.ศ.      อายุฝาย มากกว่า 20 ปี      หน่วยงานรับผิดชอบ -      ออกแบบเอง

ผลการตรวจสอบสภาพฝาย

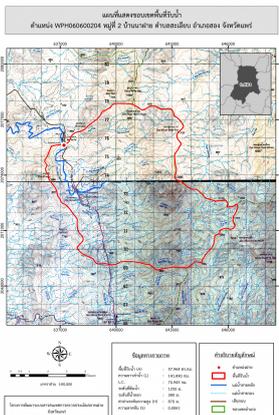
พื้นที่รับน้ำของฝายและข้อมูลประกอบ	สภาพโดยรวมของฝายและแนวทางแก้ไขปรับปรุงเบื้องต้น

<p>ข้อมูลพื้นที่รับน้ำของฝาย                      A = 57.96 ตารางกิโลเมตร                      L = 141.89 กิโลเมตร                      LC = 70.94 กิโลเมตร                      H = 870 เมตร                      s = 0.01                      Return period = 100 ปี                      อัตราการไหลสูงสุด = 291.05 ลบ.ม./วินาที</p>	<p>สภาพโดยรวมของฝาย</p> <p>เป็นฝายที่ก่อสร้างโดย ที่ว่าการอำเภอสอง มีอายุมากกว่า 20 ปี พังเสียหายหมดสภาพ ไม่สามารถใช้งานได้ มีสภาพตะกอนหน้าฝาย : ปานกลาง</p> <p>แนวทางแก้ไขปรับปรุงเบื้องต้น</p> <p>ควรรื้อถอน และก่อสร้างใหม่ในรูปแบบ และขนาดที่เหมาะสม</p>
