ชื่อฝาย ทุ่งดอน      ชื่อลำน้ำ แม่เตئن      ลำน้ำสาขาของ แม่น้ำนวม      ประเภทลำน้ำ ลำห้วย      วันที่สำรวจ 29 พ.ค. 68  
 หมู่บ้าน หมู่ที่ 2 บ้านนาฝาย      ตำบล สะเอียบ      อำเภอ สอง      จังหวัด แพร่  
 ก่อสร้าง เมื่อปี พ.ศ.      อายุฝาย มากกว่า 10 ปี      หน่วยงานรับผิดชอบ อบต.สะเอียบ      ออกแบบเอง

ผลการตรวจสอบสภาพฝาย

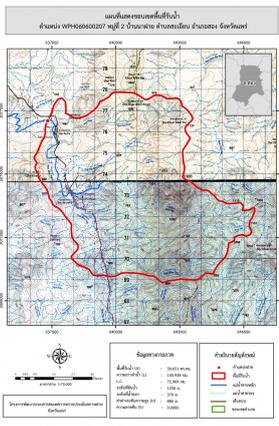
<p>พื้นที่รับน้ำของฝายและข้อมูลประกอบ</p> <p>ข้อมูลพื้นที่รับน้ำของฝาย</p> <p>A = 59.65 ตารางกิโลเมตร</p> <p>L = 145.94 กิโลเมตร</p> <p>LC = 72.97 กิโลเมตร</p> <p>H = 880 เมตร</p> <p>s = 0.01</p> <p>Return period = 100 ปี</p> <p>อัตราการไหลสูงสุด = 294.89 ลบ.ม./วินาที</p>	<p>สภาพโดยรวมของฝาย</p> <p>เป็นฝายที่ก่อสร้างโดย อบต.สะเอียบ มีอายุมากกว่า 10 ปี พังเสียหายหมดสภาพ ไม่สามารถใช้งานได้ มีสภาพตะกอนหน้าฝาย : ปานกลาง</p> <p>แนวทางแก้ไขปรับปรุงเบื้องต้น</p> <p>ควรรื้อถอน และก่อสร้างใหม่ในรูปแบบ และขนาดที่เหมาะสม</p>
--	--
