ชื่อฝาย **บู๊ต** ชื่อลำน้ำ **แม่ปู้** ลำน้ำสาขาของ **แม่น้ำยม** ประเภทลำน้ำ **ลำห้วย** วันที่สำรวจ **29 พ.ค. 68**
 หมู่บ้าน **หมู่ที่ 10 บ้านป่าเลาเหนือ ตำบล สะเอียบ** อำเภอ **สอง** จังหวัด **แพร่**
 ก่อสร้าง เมื่อปี พ.ศ. อายุฝาย **มากกว่า 10 ปี** หน่วยงานรับผิดชอบ **-** ออกแบบเอง

ผลการตรวจสอบสภาพฝาย

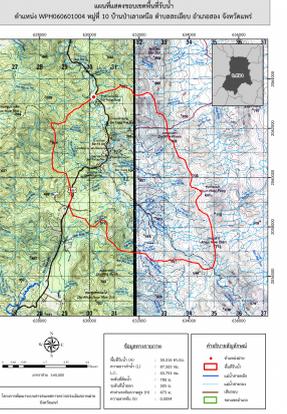
พื้นที่รับน้ำของฝายและข้อมูลประกอบ	สภาพโดยรวมของฝายและแนวทางแก้ไขปรับปรุงเบื้องต้น

<p>ข้อมูลพื้นที่รับน้ำของฝาย A = 30.32 ตารางกิโลเมตร L = 87.51 กิโลเมตร LC = 43.75 กิโลเมตร H = 475 เมตร s = 0.01 Return period = 100 ปี อัตราการไหลสูงสุด = 42.14 ลบ.ม./วินาที</p>	<p>สภาพโดยรวมของฝาย เป็นฝาย คสล. ก่อสร้างโดยที่ว่าการอำเภอสอง อายุมากกว่า 10 ปี มีสภาพในแต่ละส่วนดังนี้ ส่วน Protection เหนือน้ำ : ไม่มี ส่วนเหนือน้ำ : โดยรวมยังปกติสามารถใช้งานได้ มีวัชพืชขึ้นน้อย ส่วนควบคุมน้ำ : โดยรวมยังปกติสามารถใช้งานได้ มีวัชพืชขึ้นน้อย ส่วน ท้ายน้ำ : ไม่มี ระบบส่งน้ำ : โดยรวมยังปกติสามารถใช้งานได้ มีวัชพืชขึ้นน้อย มีสภาพตะกอนหน้าฝาย : มาก</p> <p>แนวทางแก้ไขปรับปรุงเบื้องต้น เนื่องจากสภาพฝายค่อนข้างเก่า และทรุดโทรมอาจไม่คุ้มค่าในการปรับปรุง สามารถใช้งานต่อไปได้หากในอนาคตตรวจพบความเสียหายเพิ่มขึ้นควรพิจารณารื้อถอน และก่อสร้างใหม่ในรูปแบบ และขนาดที่เหมาะสม</p>
