ชื่อฝาย _____ ชื่อลำน้ำ ศาลา _____ ลำน้ำสาขาของ _____ ประเภทลำน้ำ ลำห้วย _____ วันที่สำรวจ 22 พ.ค. 68
 คลองชลประทาน/แม่น้ำยม _____
 หมู่บ้าน หมู่ที่ 2 บ้านทุ่งน้าว ตำบล ทุ่งน้าว อำเภอ สอง จังหวัด แพร่
 ก่อสร้าง เมื่อปี พ.ศ. _____ อายุฝาย มากกว่า 30 ปี หน่วยงานรับผิดชอบ - ออกแบบเอง

ผลการตรวจสอบสภาพฝาย

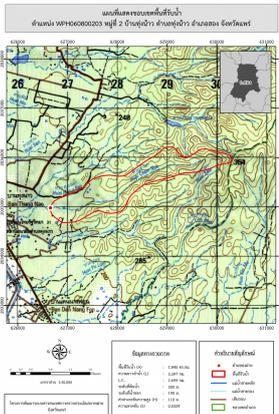
พื้นที่รับน้ำของฝายและข้อมูลประกอบ	สภาพโดยรวมของฝายและแนวทางแก้ไขปรับปรุงเบื้องต้น

<p>ข้อมูลพื้นที่รับน้ำของฝาย</p> <p>A = 1.84 ตารางกิโลเมตร</p> <p>L = 3.4 กิโลเมตร</p> <p>LC = 1.7 กิโลเมตร</p> <p>H = 110 เมตร</p> <p>s = 0.03</p> <p>c = 0.25</p> <p>l = 110 มิลลิเมตร/ชั่วโมง</p> <p>Return period = 100 ปี</p> <p>อัตราการไหลสูงสุด = 14.07 ลบ.ม./วินาที</p>	<p>สภาพโดยรวมของฝาย</p> <p>เป็นฝาย คสล. ก่อสร้างโดย ที่ว่าการอำเภอสอง มีอายุมากกว่า 20 ปี มีสภาพในแต่ละส่วนดังนี้</p> <p>ส่วน Protection เหนือน้ำ : ไม่มี ส่วนเหนือน้ำ : ไม่มี ส่วนควบคุมน้ำ : ปกติมีวัชพืชขึ้นน้อย</p> <p>ส่วนท้ายน้ำ : ปกติมีวัชพืชขึ้นน้อย ส่วน Protection ท้ายน้ำ : ไม่มี ระบบส่งน้ำ : ไม่มี</p> <p>มีสภาพตะกอนหน้าฝาย : ปานกลาง</p> <p>แนวทางแก้ไขปรับปรุงเบื้องต้น</p> <p>มีสภาพโดยรวมปกติ สามารถใช้งานต่อไปได้ ควรวางมาตรการการขุดลอก และกำจัดวัชพืชตามเวลาที่เหมาะสม</p>
