ชื่อฝาย ชื่อลำน้ำ แม่น้ำ ลำน้ำสาขาของ แม่น้ำ ประเภทลำน้ำ ลำห้วย วันที่สำรวจ 24 มิ.ย. 68

หมู่บ้าน หมู่ที่ 11 บ้านป่าไผ่ ตำบล แม่น้ำ อำเภอ วังชิ้น จังหวัด แพร่

ผลการตรวจสอบสภาพฝาย

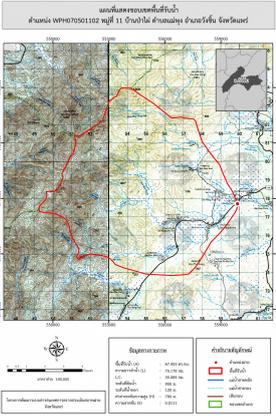
<p>ข้อมูลพื้นที่รับน้ำของฝาย</p> <p>A = 67.45 ตารางกิโลเมตร</p> <p>L = 70.18 กิโลเมตร</p> <p>LC = 35.09 กิโลเมตร</p> <p>H = 780 เมตร</p> <p>s = 0.01</p> <p>Return period = 100 ปี</p> <p>อัตราการไหลสูงสุด = 311.9 ลบ.ม./วินาที</p>	<p>สภาพโดยรวมของฝาย</p> <p>เป็นฝาย มข.2527 ที่ก่อสร้างโดย ที่ว่าการอำเภอวังชิ้น อายุฝายมากกว่า 20 ปี</p> <p>มีสภาพในแต่ละส่วนดังนี้ ส่วน Protection เหนือน้ำ : ไม่มี ส่วนเหนือน้ำ : ไม่มี ส่วนควบคุมน้ำ : สภาพปกติโดยรวมใช้งานได้ มีการกัดเซาะ ทรุดตัว และแตกร่วนน้อย มีวัชพืชขึ้นน้อย</p> <p>ส่วนท้ายน้ำ : สภาพปกติโดยรวมใช้งานได้ มีการกัดเซาะ ทรุดตัว และแตกร่วนน้อย มีวัชพืชขึ้นน้อย ส่วน Protection ท้ายน้ำ : ไม่มี ระบบส่งน้ำ : ไม่มี มีสภาพตะกอนหน้าฝาย : ปานกลาง</p> <p>แนวทางแก้ไขปรับปรุงเบื้องต้น</p> <p>มีสภาพโดยรวมปกติ ควรวางมาตรการขุดลอก และกำจัดวัชพืชตามเวลาที่เหมาะสม</p>
