# การตรวจสอบสภาพฝายและแนวทางแก้ไขปรับปรุงเพื่อเพิ่มประสิทธิภาพฝาย

รหัสฝายที่ : WPH070700601

ชื่อฝาย หน้าวัด ชื่อลำน้ำ แม่สิน ลำน้ำสาขาของ แม่น้ำยม ประเภทลำน้ำ ลำห้วย วันที่สำรวจ 17 มิ.ย. 68  
หมู่บ้าน หมู่ที่ 6 บ้านแม่สิน ตำบล แม่เก็ อำเภอ วังชิ้น จังหวัด แพร่  
ก่อสร้าง เมื่อปี พ.ศ. อายุฝาย มากกว่า 15 ปี หน่วยงานรับผิดชอบ อบต.แม่เก็ ออกแบบเอง

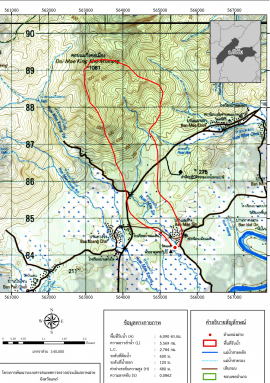
| พื้นที่รับน้ำของฝายและข้อมูลประกอบ | สภาพโดยรวมของฝายและแนวทางแก้ไขปรับปรุงเบื้องต้น |
|---|---|
| <p>ข้อมูลพื้นที่รับน้ำของฝาย</p> <p>A = 6.09 ตารางกิโลเมตร</p> <p>L = 5.57 กิโลเมตร</p> <p>LC = 2.78 กิโลเมตร</p> <p>H = 480 เมตร</p> <p>s = 0.09</p> <p>c = 0.25</p> <p>I = 110 มิลลิเมตร/ชั่วโมง</p> <p>Return period = 100 ปี</p> <p>อัตราการไหลสูงสุด = 46.56 ลบ.ม./วินาที</p> | <p>สภาพโดยรวมของฝาย</p> <p>เป็นฝาย คสล. ที่ก่อสร้างโดย อบต.แม่เก็ อายุมากกว่า 15 ปี มีสภาพในแต่ละส่วนดังนี้ ส่วน Protection เหนือน้ำ : ไม่มี ส่วนเหนือน้ำ : ไม่มี ส่วนควบคุมน้ำ : สภาพปกติโดยรวมใช้งานได้ มีวัชพืชขึ้นน้อย ส่วนท้ายน้ำ : สภาพปกติโดยรวมใช้งานได้ มีวัชพืชขึ้นน้อย ส่วน Protection ท้ายน้ำ : ไม่มี ระบบส่งน้ำ : คลองส่งน้ำช่วงต้นทางถูกกัดเซาะ</p> <p>ทำให้คันคลองได้รับความเสียหายน้ำไหลสูงล้นน้ำเต็ม ทำให้ประสิทธิภาพการส่งน้ำลดลง</p> <p>มีสภาพตะกอนหน้าฝาย : มาก</p> <p>แนวทางแก้ไขปรับปรุงเบื้องต้น</p> <p>มีสภาพโดยรวมปกติ</p> <p>ควรปรับปรุงซ่อมแซมคลองส่งน้ำที่ได้รับความเสียหายเพื่อให้ระบบส่งน้ำใช้งานได้</p> <p>ควรวางแผนการขุดลอก และกำจัดวัชพืชตามเวลาที่เหมาะสม</p> |
