ชื่อฝาย **ชื่อลำน้ำ ร่องจ้อย** **ลำน้ำสาขาของ** **ประเภทลำน้ำ ลำห้วย** **วันที่สำรวจ 5 มิ.ย. 68**
คลองชลประทาน/แม่ข่าย
หมู่บ้าน หมู่ที่ 4 บ้านปากยาง ตำบล หนองม่วงไข่ อำเภอ หนองม่วงไข่ จังหวัด แพร่
ก่อสร้าง เมื่อปี พ.ศ. อายุฝาย มากกว่า 15 ปี **หน่วยงานรับผิดชอบ** **ใช้แบบมาตรฐาน : มข.2527**
เทศบาลตำบลหนองม่วงไข่

ผลการตรวจสอบสภาพฝาย

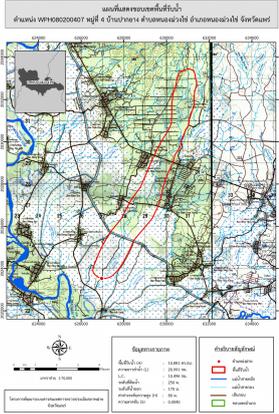
| พื้นที่รับน้ำของฝายและข้อมูลประกอบ | สภาพโดยรวมของฝายและแนวทางแก้ไขปรับปรุงเบื้องต้น |
|--|---|
| <p>ข้อมูลพื้นที่รับน้ำของฝาย</p> <p>A = 10.88 ตารางกิโลเมตร L = 20.99 กิโลเมตร LC = 10.5 กิโลเมตร H = 80 เมตร s = 0 c = 0.25 I = 35 มิลลิเมตร/ชั่วโมง Return period = 100 ปี อัตราการไหลสูงสุด = 26.47 ลบ.ม./วินาที</p> | <p>สภาพโดยรวมของฝาย</p> <p>เป็นฝาย มข.2527. ในความรับผิดชอบของ ทต.หนองม่วงไข่ อายุมากกว่า 15 ปี มีสภาพในแต่ละส่วนดังนี้ ส่วน Protection เหนือน้ำ : ไม่มี ส่วนเหนือน้ำ : ไม่มี ส่วนควบคุมน้ำ : สภาพปกติโดยรวมใช้งานได้ มีวัชพืชขึ้นน้อย ส่วนท้ายน้ำ : สภาพปกติโดยรวมใช้งานได้ มีวัชพืชขึ้นน้อย ส่วน Protection ท้ายน้ำ : ไม่มี ระบบส่งน้ำ : ไม่มี มีสภาพตะกอนหน้าฝาย : ปานกลาง</p> <p>แนวทางแก้ไขปรับปรุงเบื้องต้น</p> <p>มีสภาพโดยรวมปกติ ควรวางมาตรการขุดลอก และกำจัดวัชพืชตามเวลาที่เหมาะสม</p> |
