ชื่อฝาย **ชื่อลำน้ำ ร่องจ้อย** ลำน้ำสาขาของ **คลองชลประทาน/แม่น้ำยม** ประเภทลำน้ำ **ลำห้วย** วันที่สำรวจ **5 มิ.ย. 68**  
 หมู่บ้าน หมู่ที่ 4 บ้านปากยาง ตำบล หนองม่วงไข่ อำเภอ หนองม่วงไข่ จังหวัด แพร่  
 ก่อสร้าง เมื่อปี พ.ศ. **อายุฝาย มากกว่า 15 ปี** หน่วยงานรับผิดชอบ **ใช้แบบมาตรฐาน : มข.2527**  
 เทศบาลตำบลหนองม่วงไข่

ผลการตรวจสอบสภาพฝาย

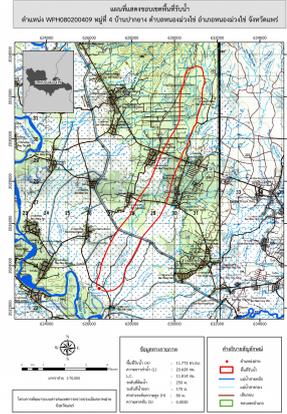
<p><b>ข้อมูลพื้นที่รับน้ำของฝาย</b>                      A = 11.77 ตารางกิโลเมตร                      L = 23.63 กิโลเมตร                      LC = 11.81 กิโลเมตร                      H = 80 เมตร                      s = 0                      c = 0.25                      I = 30 มิลลิเมตร/ชั่วโมง                      Return period = 100 ปี                      อัตราการไหลสูงสุด = 24.55 ลบ.ม./วินาที</p>	<p><b>สภาพโดยรวมของฝาย</b>                      เป็นฝาย มข.2527. ในความรับผิดชอบของ ทต.หนองม่วงไข่ อายุมากกว่า 15 ปี มีสภาพในแต่ละส่วนดังนี้ ส่วน Protection เหนือน้ำ : ไม่มี ส่วนเหนือน้ำ : ไม่มี ส่วนควบคุมน้ำ : สภาพปกติโดยรวมใช้งานได้ มีวัชพืชขึ้นน้อย ส่วนท้ายน้ำ : สภาพปกติโดยรวมใช้งานได้ มีวัชพืชขึ้นน้อย ส่วน Protection ท้ายน้ำ : ไม่มี ระบบส่งน้ำ : ไม่มี มีสภาพตะกอนหน้าฝาย : น้อย</p> <p><b>แนวทางแก้ไขปรับปรุงเบื้องต้น</b>                      มีสภาพโดยรวมปกติ ควรวางมาตรการขุดลอก และกำจัดวัชพืชตามเวลาที่เหมาะสม</p>
