ชื่อฝาย **ชื่อลำน้ำ** แมยางหลวง **ลำน้ำสาขาของ** แม่น้ำยม **ประเภทลำน้ำ** ลำห้วย **วันที่สำรวจ** 5 มิ.ย. 68  
**หมู่บ้าน** หมู่ที่ 4 บ้านปากยาง **ตำบล** หนองม่วงไข่ **อำเภอ** หนองม่วงไข่ **จังหวัด** แพร่  
**ก่อสร้าง เมื่อปี พ.ศ.** **อายุฝาย** มากกว่า 15 ปี **หน่วยงานรับผิดชอบ** **ออกแบบเอง**  
**เทศบาลตำบลหนองม่วงไข่**

ผลการตรวจสอบสภาพฝาย

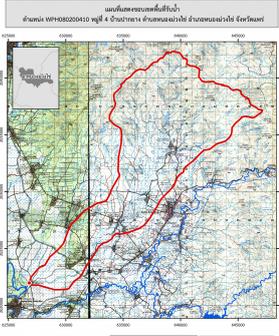
<p><b>ข้อมูลพื้นที่รับน้ำของฝาย</b>            A = 133.78 ตารางกิโลเมตร            L = 243.91 กิโลเมตร            LC = 121.95 กิโลเมตร            H = 475 เมตร            s = 0            Return period = 100 ปี            อัตราการไหลสูงสุด = 426.33 ลบ.ม./วินาที</p>	<p><b>สภาพโดยรวมของฝาย</b>            เป็นฝายที่ก่อสร้างโดย ทต.หนองม่วงไข่ มีอายุมากกว่า 15 ปี พังเสียหายหมดสภาพ ไม่สามารถใช้งานได้ มีสภาพตะกอนหน้าฝาย : น้อย  <b>แนวทางแก้ไขปรับปรุงเบื้องต้น</b>            ควรรื้อถอน และก่อสร้างใหม่ในรูปแบบ และขนาดที่เหมาะสม</p>
