ชื่อฝาย หนองแห ชื่อลำน้ำ ร่องโป่ง ลำน้ำสาขาของ แม่น้ำยม ประเภทลำน้ำ ลำเหมือง วันที่สำรวจ 9 มิ.ย. 68
 หมู่บ้าน หมู่ที่ 4 บ้านอุทธรม ตำบล น้ำริด อำเภอ หนองม่วงไข่ จังหวัด แพร่
 ก่อสร้าง เมื่อปี พ.ศ. อายุฝาย มากกว่า 15 ปี หน่วยงานรับผิดชอบ - ใช้แบบมาตรฐาน : มข.2527

ผลการตรวจสอบสภาพฝาย

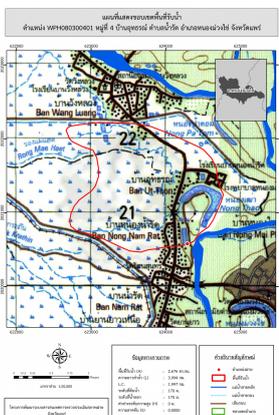
<p>ข้อมูลพื้นที่รับน้ำของฝาย</p> <p>A = 2.68 ตารางกิโลเมตร</p> <p>L = 3.99 กิโลเมตร</p> <p>LC = 2 กิโลเมตร</p> <p>H = 1 เมตร</p> <p>s = 0</p> <p>c = 0.25</p> <p>I = 40 มิลลิเมตร/ชั่วโมง</p> <p>Return period = 100 ปี</p> <p>อัตราการไหลสูงสุด = 7.44 ลบ.ม./วินาที</p>	<p>สภาพโดยรวมของฝาย</p> <p>เป็นฝาย มข.2527. ก่อสร้างโดยที่ว่าการอำเภอหนองม่วงไข่ อายุมากกว่า 15 ปี</p> <p>มีสภาพในแต่ละส่วนดังนี้ ส่วน Protection เหนือน้ำ : ไม่มี ส่วนเหนือน้ำ : ไม่มี ส่วนควบคุมน้ำ : สภาพปกติโดยรวมใช้งานได้ มีวัชพืชขึ้นน้อย ส่วนท้ายน้ำ : สภาพปกติโดยรวมใช้งานได้ มีวัชพืชขึ้นน้อย ส่วน Protection ท้ายน้ำ : ไม่มี ระบบส่งน้ำ : ไม่มี มีสภาพตะกอนหน้าฝาย : น้อย</p> <p>แนวทางแก้ไขปรับปรุงเบื้องต้น</p> <p>มีสภาพโดยรวมปกติ ควรวางมาตรการขุดลอก และกำจัดวัชพืชตามเวลาที่เหมาะสม</p>
