ชื่อฝาย ชื่อลำน้ำ ร่องจำ ลำน้ำสาขาของ แม่น้ำยม ประเภทลำน้ำ ลำเหมือง วันที่สำรวจ 9 มิ.ย. 68  
 หมู่บ้าน หมู่ที่ 5 บ้านย่านยาวเหนือ ตำบล น้ำริด อำเภอหนองม่วงไข่ จังหวัดแพร่  
 ก่อสร้าง เมื่อปี พ.ศ. อายุฝาย มากกว่า 15 ปี หน่วยงานรับผิดชอบ - ไซแบบมาตรฐาน : มข.2527

ผลการตรวจสอบสภาพฝาย

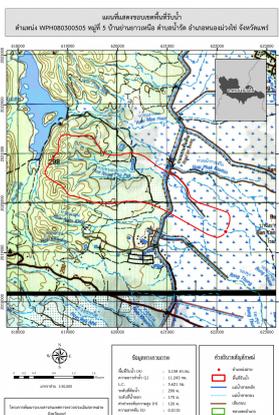
พื้นที่รับน้ำของฝายและข้อมูลประกอบ	สภาพโดยรวมของฝายและแนวทางแก้ไขปรับปรุงเบื้องต้น

<p>ข้อมูลพื้นที่รับน้ำของฝาย</p> <p>A = 3.16 ตารางกิโลเมตร</p> <p>L = 11.24 กิโลเมตร</p> <p>LC = 5.62 กิโลเมตร</p> <p>H = 120 เมตร</p> <p>s = 0.01</p> <p>c = 0.25</p> <p>I = 65 มิลลิเมตร/ชั่วโมง</p> <p>Return period = 100 ปี</p> <p>อัตราการไหลสูงสุด = 14.26 ลบ.ม./วินาที</p>	<p><b>สภาพโดยรวมของฝาย</b></p> <p>เป็นฝาย มข.2527. ก่อสร้างโดยที่ว่าการอำเภอหนองม่วงไข่ อายุมากกว่า 15 ปี</p> <p>มีสภาพในแต่ละส่วนดังนี้ ส่วน Protection เหนือน้ำ : ไม่มี ส่วนเหนือน้ำ : ไม่มี ส่วนควบคุมน้ำ : สภาพปกติโดยรวมใช้งานดี ส่วนท้ายน้ำ : สภาพปกติโดยรวมใช้งานดี ส่วน Protection ท้ายน้ำ : ไม่มี ระบบส่งน้ำ : ไม่มี มีสภาพตะกอนหน้าฝาย : มาก</p> <p><b>แนวทางแก้ไขปรับปรุงเบื้องต้น</b></p> <p>มีสภาพโดยรวมปกติ ควรวางมาตรการขุดลอก และกำจัดวัชพืชตามเวลาที่เหมาะสม (มีการก่อสร้างกระโจมพักอาศัยชั่วคราวในตัวฝายควรเจรจาให้รื้อถอนออก)</p>
