ชื่อฝาย ชื่อลำน้ำ ร่องไปง ลำน้ำสาขาของ แม่น้ำยม ประเภทลำน้ำ ลำห้วย วันที่สำรวจ 10 มิ.ย. 68
 หมู่บ้าน หมู่ที่ 2 บ้านวังหลวง ตำบล วังหลวง อำเภอ หนองม่วงไข่ จังหวัด แพร่
 ก่อสร้าง เมื่อปี พ.ศ. อายุฝาย มากกว่า 15 ปี หน่วยงานรับผิดชอบ อบต.วังหลวง ใช้แบบมาตรฐาน : มข.2527

ผลการตรวจสอบสภาพฝาย

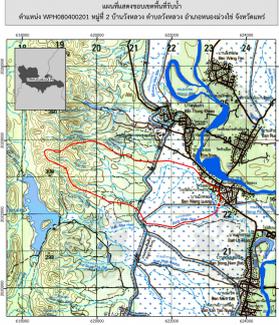
<p>ข้อมูลพื้นที่รับน้ำของฝาย</p> <p>A = 5.81 ตารางกิโลเมตร</p> <p>L = 14.97 กิโลเมตร</p> <p>LC = 7.48 กิโลเมตร</p> <p>H = 130 เมตร</p> <p>s = 0.01</p> <p>c = 0.25</p> <p>I = 55 มิลลิเมตร/ชั่วโมง</p> <p>Return period = 100 ปี</p> <p>อัตราการไหลสูงสุด = 22.21 ลบ.ม./วินาที</p>	<p>สภาพโดยรวมของฝาย</p> <p>เป็นฝาย มข.2527. ก่อสร้างโดยที่ว่าการอำเภอหนองม่วงไข่ อายุมากกว่า 15 ปี</p> <p>มีสภาพในแต่ละส่วนดังนี้ ส่วน Protection เหนือน้ำ : ไม่มี ส่วนเหนือน้ำ : ไม่มี ส่วนควบคุมน้ำ : พังเสียหายหมดสภาพ ไม่สามารถใช้งานได้ ส่วนท้ายน้ำ : พังเสียหายหมดสภาพ ไม่สามารถใช้งานได้ ส่วน Protection ท้ายน้ำ : ไม่มี ระบบส่งน้ำ : ไม่มี</p> <p>มีสภาพตะกอนหน้าฝาย : น้อย</p> <p>แนวทางแก้ไขปรับปรุงเบื้องต้น</p> <p>ควรทำประชาคมหมู่บ้านผู้รับประโยชน์ หากไม่ต้องการใช้งานแล้วควรรื้อถอนออก</p>
