ชื่อฝาย **ชื่อลำน้ำ** **ร่องไป่ง** **ลำน้ำสาขาของ** **แม่น้ำยม** **ประเภทลำน้ำ** **ลำห้วย** **วันที่สำรวจ** 10 มิ.ย. 68
หมู่บ้าน หมู่ที่ 5 บ้านวังหลวง ตำบล **วังหลวง อำเภอ** **หนองม่วงไข่ จังหวัด** **แพร่**
ก่อสร้าง เมื่อปี พ.ศ. **อายุฝาย** **มากกว่า 15 ปี** **หน่วยงานรับผิดชอบ** **อบต.วังหลวง** **ใช้แบบมาตรฐาน : มข.2527**

ผลการตรวจสอบสภาพฝาย

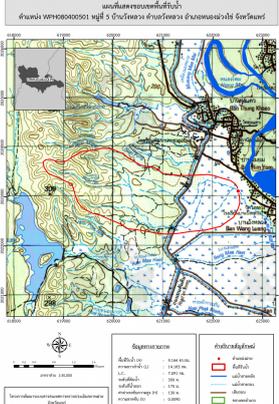
<p>ข้อมูลพื้นที่รับน้ำของฝาย A = 4.17 ตารางกิโลเมตร L = 14.18 กิโลเมตร LC = 7.09 กิโลเมตร H = 130 เมตร s = 0.01 c = 0.25 I = 55 มิลลิเมตร/ชั่วโมง Return period = 100 ปี อัตราการไหลสูงสุด = 15.92 ลบ.ม./วินาที</p>	<p>สภาพโดยรวมของฝาย เป็นฝาย มข.2527. ในความรับผิดชอบของ อบต.วังหลวง อายุมากกว่า 15 ปี มีสภาพในแต่ละส่วนดังนี้ ส่วน Protection เหนือน้ำ : ไม่มี ส่วนเหนือน้ำ : ไม่มี ส่วนควบคุมน้ำ : สภาพปกติโดยรวมใช้งานดี ส่วนท้ายน้ำ : สภาพปกติโดยรวมใช้งานดี ส่วน Protection ท้ายน้ำ : ไม่มี ระบบส่งน้ำ : ไม่มี มีสภาพตะกอนหน้าฝาย : น้อย</p> <p>แนวทางแก้ไขปรับปรุงเบื้องต้น มีสภาพโดยรวมปกติ ควรวางแผนการขุดลอก และกำจัดวัชพืชตามเวลาที่เหมาะสม</p>
